Perancangan Ulang Geometri Jalan Margasari Jedug Menggunakan Autocad 2D untuk Meningkatkan Keselamatan Lalu Lintas (Studi Kasus Ruas Jalan Margasari---Jedug---Tegal)

Geometry Redesign of Margasari Jedug Road using AutoCAD 2D to Improve Traffic Safety (Case Study of the Margasari---Jedug---Tegal Road Section)

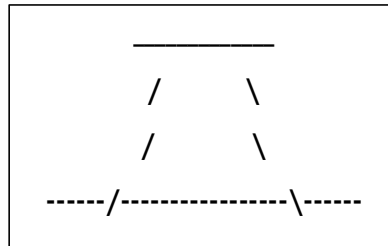
Gambar 2. Jalan Redesain Radius Tikungan Diperbesar (65 M)

|<--- Bahu Jalan 1.5 m --->|<--- Lajur 3.5 m --->|<--- Bahu Jalan 1.5 m --->| (Redesain)

Gambar 2 menunjukkan hasil redesain geometrik jalan dengan radius tikungan diperbesar menjadi 65 meter. Perubahan ini dirancang untuk meningkatkan tingkat kenyamanan dan keselamatan lalu lintas, karena radius tikungan yang lebih besar mampu mengurangi gaya sentrifugal yang bekerja pada kendaraan saat melintas, sehingga memungkinkan kecepatan operasional yang lebih tinggi dibandingkan kondisi eksisting. Pada penampang melintang, jalan redesain memiliki bahu kiri dan kanan masing-masing selebar 1,5 meter serta lajur lalu lintas selebar 3,5 meter, sehingga total lebar jalan menjadi 6,5 meter. Konfigurasi ini memberikan ruang yang lebih memadai untuk manuver kendaraan, khususnya kendaraan berat, serta meningkatkan fungsi bahu jalan sebagai area darurat maupun ruang evakuasi [15]. Apabila dibandingkan dengan standar geometrik jalan, radius tikungan 65 meter telah memenuhi ketentuan untuk jalan dengan kecepatan rencana 40 km/jam, yang mensyaratkan radius minimum sekitar 55 meter [7]. Redesain ini dapat dikategorikan sesuai standar teknis dan memberikan peningkatan signifikan terhadap keselamatan serta kualitas pelayanan jalan.

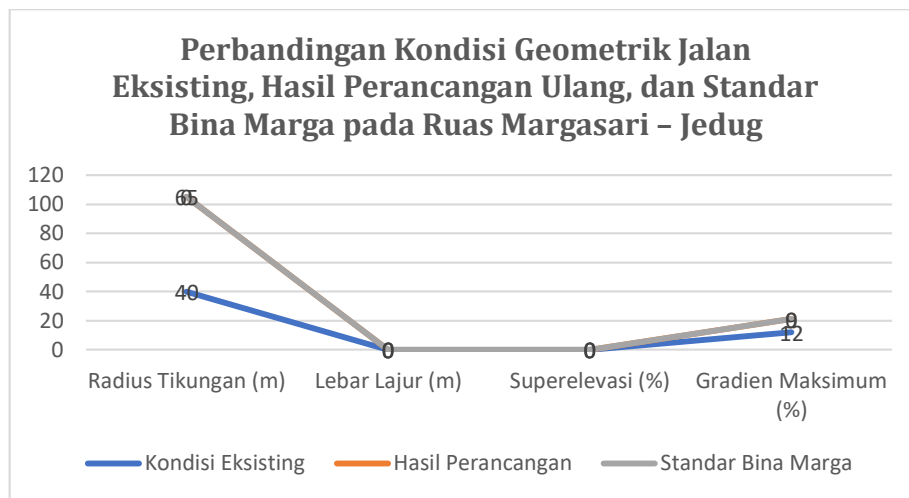
Gambar 3. Grafik Perbandingan Kondisi Geometrik Jalan Eksisting

Gambar 3 memperlihatkan perbandingan kondisi geometrik jalan eksisting, hasil perancangan ulang, dan standar Bina Marga pada ruas Margasari---Jedug. Grafik ini menegaskan bahwa pada elemen radius tikungan, kondisi eksisting hanya sebesar 40 m, lebih rendah dari standar minimum, sementara hasil perancangan ulang mencapai 65 m yang sesuai dengan ketentuan. Untuk lebar lajur, kondisi eksisting 3,0 m masih berada di bawah standar, sedangkan hasil redesain telah disesuaikan menjadi 3,5 m, sesuai dengan standar Bina Marga [18]. Kondisi eksisting pada aspek superelevasi kurang dari 4% sehingga tidak memenuhi standar, sementara hasil perancangan ulang berada pada kisaran 4–6%, yang sejalan dengan ketentuan 4–8% [19]. Gradien maksimum, kondisi eksisting menunjukkan angka 12% yang melebihi standar $\leq 10\%$, namun hasil perancangan ulang berhasil menurunkannya menjadi 9%, sehingga memenuhi persyaratan. Grafik ini menunjukkan adanya kesenjangan antara kondisi eksisting dengan standar teknis, namun hasil perancangan ulang mampu menjembatani kesenjangan tersebut. Perbaikan pada radius tikungan, lebar lajur, superelevasi, dan gradien maksimum, jalan hasil redesain tidak hanya memenuhi standar Bina Marga tetapi juga meningkatkan keselamatan, kenyamanan, dan kinerja lalu lintas pada ruas Margasari–Jedug.
