Analisis Kerusakan Perkerasan Jalan Menggunakan Metode *Pavement Condition Index* pada Ruas Jalan Bumiayu---Salem, Kabupaten Brebes

Analysis of Road Pavement Damage Using the Pavement Condition Index Method on the Bumiayu---Salem Road Section, Brebes Regency

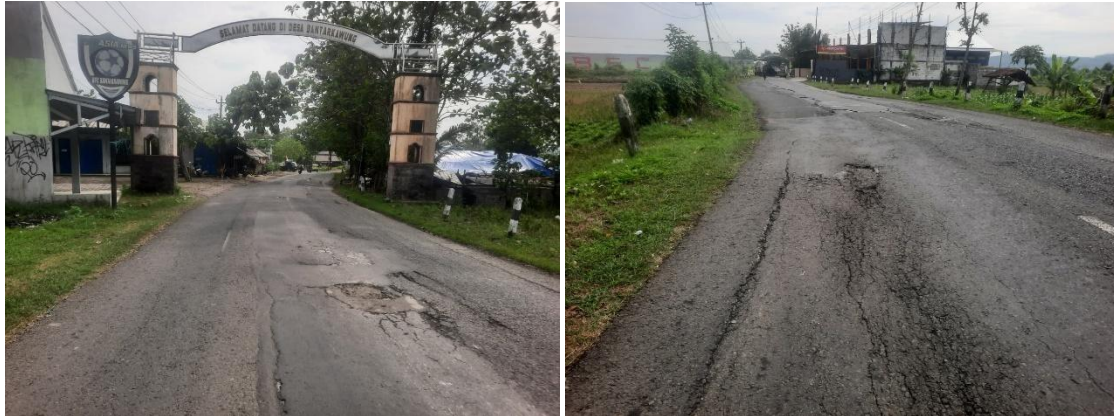
Gambar 1. Dokumentasi Kerusakan Jalan

Pendekatan ini sangat penting untuk memastikan ketahanan fungsional infrastruktur, dengan mempertimbangkan kebutuhan saat ini dan memprediksi di masa depan [3]. Fakta yang tak terbantahkan bahwa peningkatan lalu lintas memiliki dampak yang signifikan terhadap perkerasan jalan, begitu juga di jalan-jalan utama seperti Jalan Losari. Hal ini juga terjadi pada ruas jalan utama seperti Ruas Jalan Bumiayu---Salem di Kabupaten Brebes. Perkerasan jalan yang rusak menyebabkan berbagai masalah, antara lain meningkatnya biaya pemeliharaan, kecelakaan lalu lintas, dan ketidaknyamanan pengguna jalan [4]. Berikut adalah beberapa contoh kerusakan jalan pada lokasi penelitian.
