# Analisis Kerusakan Perkerasan Jalan dengan Metode *Pavement Condition Index* (PCI) Ruas Jalan Losari, Prapag Lor, Kabupaten Brebes

*Pavement Damage Analysis with Pavement Condition Index (PCI) Method Losari Road Section, Prapag Lor, Brebes Regency*

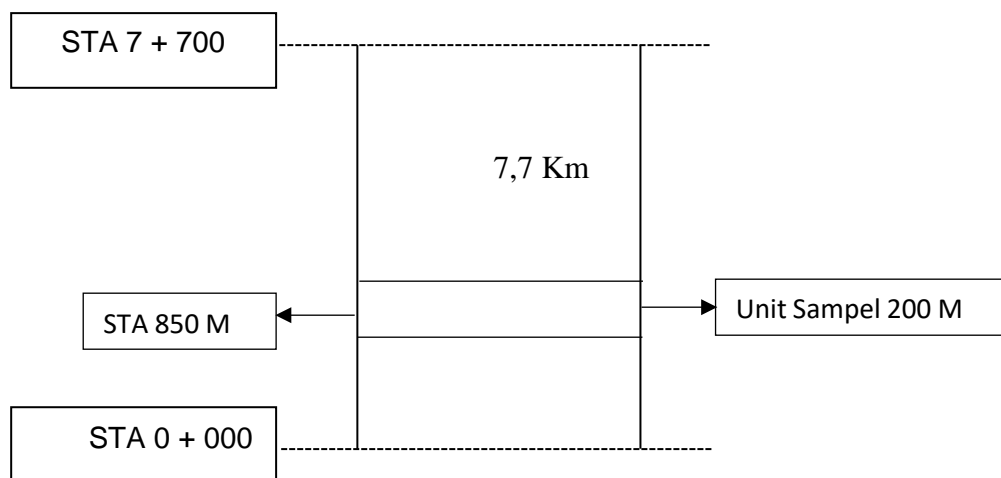
Gambar 2. Sketsa Jalan Tampak Atas

Untuk menentukan kondisi perkerasan pada ruas jalan Losari – Prapag Lor mulai dari STA 0 + 000 s.d. STA 7 + 700 (sepanjang 7,7 km) dilakukan dengan survei untuk mendapatkan jenis-jenis kerusakan, dimensi kerusakan dan tingkat kerusakan jalan yang diukur menggunakan roll meter [9].

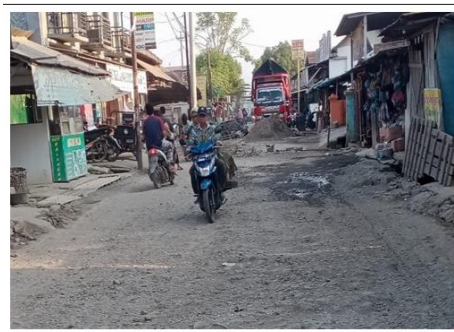
- 1) Kerusakan Pelepasan Butir: Kerusakan pelepasan butir adalah kondisi di mana agregat atau butiran kasar dari permukaan aspal mulai terlepas dari matriks aspalnya. Hal ini dapat terjadi karena faktor usia, beban lalu lintas yang berat, atau kondisi lingkungan tertentu. Pelepasan butir dapat menyebabkan permukaan jalan menjadi lebih kasar dan dapat mengurangi daya cengkeram kendaraan pada jalan [10].

FOTO JENIS KERUSAKAN PELEPASAN BUTIR

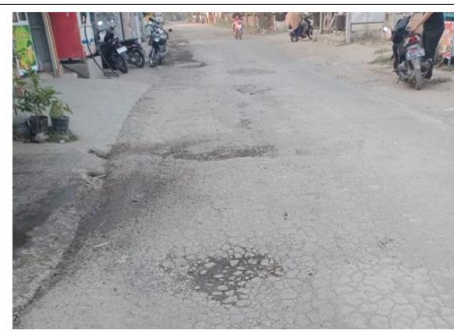
- 3) Kerusakan Retak Kulit Buaya: Kerusakan retak kulit buaya adalah jenis retakan pada permukaan jalan yang menyerupai pola retakan pada kulit buaya. Retakan ini biasanya terjadi karena pemuaihan dan penyusutan akibat perubahan suhu dan beban lalu lintas yang berulang-ulang. Jika tidak ditangani dengan baik, kerusakan ini bisa memperburuk kondisi jalan dan menyebabkan kerusakan lebih lanjut, seperti infiltrasi air ke dalam struktur jalan.

FOTO JENIS KERUSAKAN RETAK BUAYA

##### 2) Pengaspalan (P2) Jenis-jenis kerusakan yang diperbaiki dengan laburan aspal setempat adalah kerusakan retak buaya. Usaha perbaikannya sebagai berikut :

- Bersihkan bagian yang akan ditangani, permukaan jalan harus bersih dan kering.
- Beri tanda persegi pada daerah yang akan ditangani dengan cat.
- Semprotkan aspal emulsi sebanyak 1,5 kg/m<sup>2</sup> pada bagian yang sudah diberi tanda hingga merata.

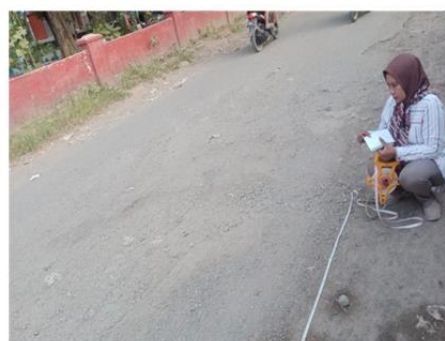
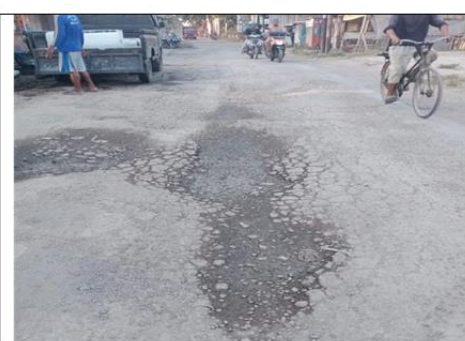
**Gambar 4.** Jenis Kerusakan Jalan

Lubang atau rongga pada permukaan jalan terjadi ketika ada bagian aspal yang hilang atau retak yang sangat dalam [13]. Lubang bisa disebabkan oleh berbagai faktor, seperti usia jalan, kondisi cuaca yang ekstrem, dan lalu lintas yang berat [14]. Lubang dapat membahayakan keselamatan pengendara dan merusak kendaraan.

FOTO JENIS KERUSAKAN LUBANG

##### 1) Penambalan Lubang (P5)

Kerusakan yang diperbaiki dengan metode ini adalah retak kotak, retak buaya dengan lebar retak > 2 mm dan penurunan/ambles, dan lubang dengan kedalaman > 50 mm. Usaha perbaikannya sebagai berikut :

- Buat tanda persegi pada daerah yang akan ditangani dengan cat, tanda persegi tersebut harus mencakup bagian jalan yang baik.
- Gali lapisan jalan pada daerah yang sudah diberi tanda persegi, hingga mencapai lapisan yang padat.
- Tepi galian harus tegak, dasar galian harus rata dan mendatar.
- Padatkan dasar galian. Isi lubang galian dengan bahan pengganti yaitu bahan lapis pondasi agregat atau campuran aspal.
- Padatkan lapis demi lapis, pada lapis terakhir lebihkan tebal bahan pengganti, sehingga diperoleh permukaan akhir yang padat dan rata dengan permukaan jalan.

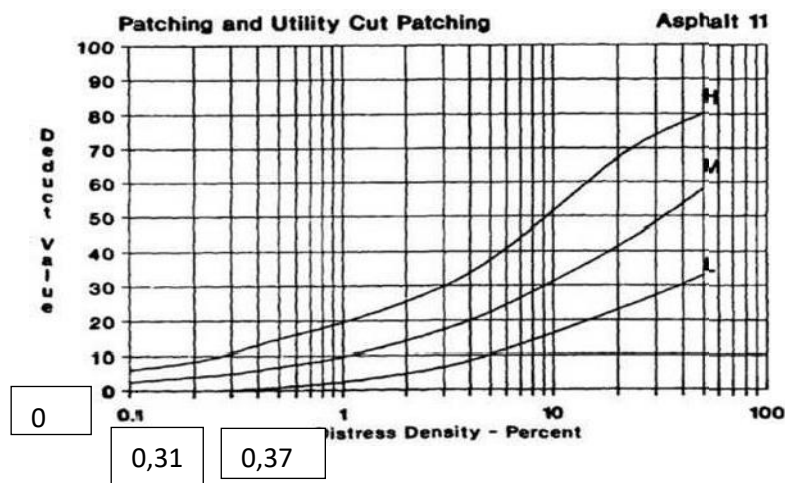
**Grafik 5.** Hubungan Density dan Deduct Value untuk Jenis Kerusakan Tambalan STA 8 + 700

Berdasar grafik 5 nilai *Deduct Value* dari density 0,31 adalah 0 dan Nilai *Deduct Value* dari density 0,375 adalah 0.

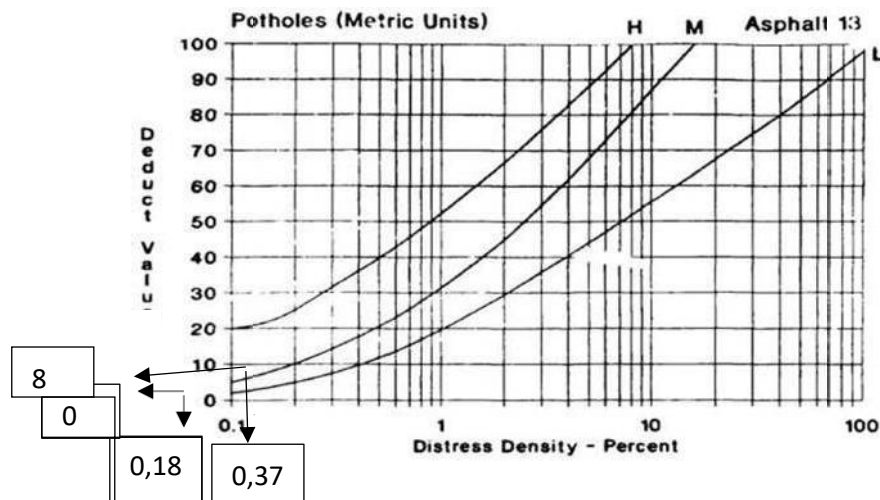
**Grafik 6.** Hubungan Density dan *Deduct Value* untuk Jenis Kerusakan Lubang STA 8 +750

Berdasar grafik 5 nilai *Deduct Value* dari density 0,18 adalah 0 dan nilai *Deduct Value* dari density 0,375 adalah 8
